שם התכנית: "תכנית מתאר כוללנית למועצה האזורית תמר".

סקר שימור בכל תחום התכנית.

נערך עבור: מועצה אזורית תמר.

דקל גודוביץ

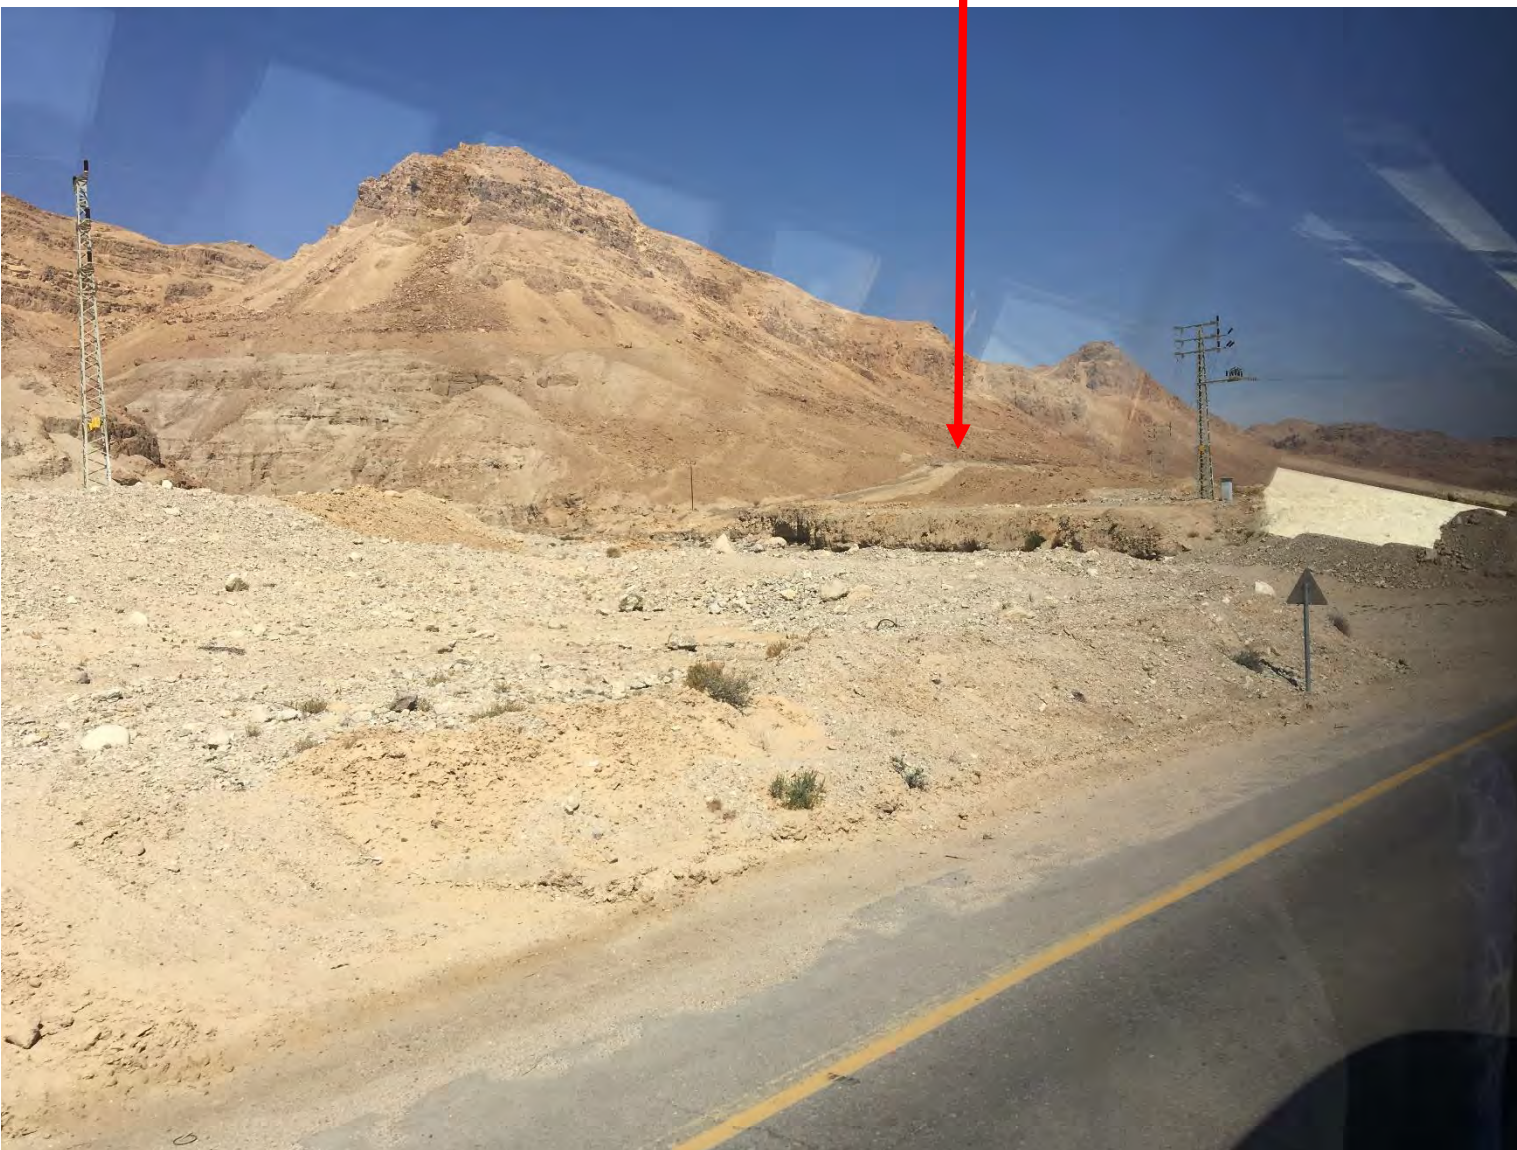
דרך ראשונה שנחצבה בסלע לעין גדי אחרי מלחמת העצמאות על ידי חיילי בני נוער מהגדנע, והיתה דרך עפר חד מסלולית.
הדרך קישרה בין מפעלי ים המלח בסדום לבין עין גדי והיא עברה במקביל לכביש 90 של ימינו, מעט מעליו בהרים, כ- 50-100 מ' ממנו, ולעיתים בתואי הכביש של היום.
זמן הנסיעה בדרך מסדום לעין גדי ארך כ- 8 שעות.
את שרידי הדרך ניתן לראות עד היום כדרך עפר לבנה לאורכו של כביש 90.

שרידי הדרך הבהירה

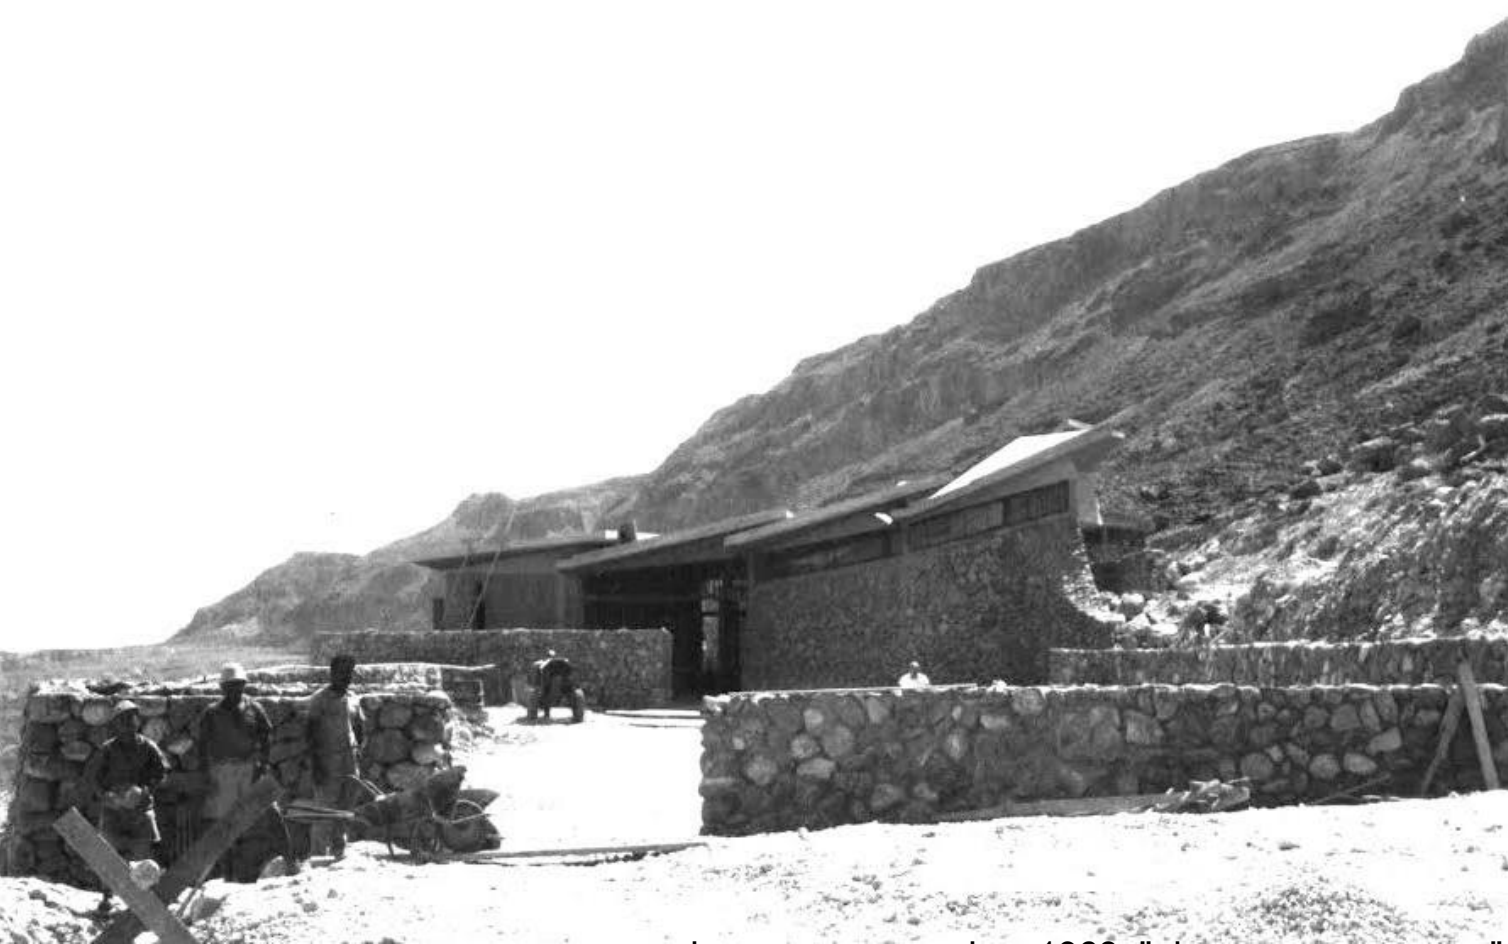
ב-2014 נפתח מרכז מבקרים חדש למרגלות המצדה, הכולל את תחנת הרכבל, ובכך התרוקן מכל תוכן המרכז הקודם. במקום נמצא ייעוד חדש וב-11.2016, בתרומת קרן פורטר, נחנך במקום "מרכז מחקר ים המלח" של העמותה האקדמית "מרכז המדע ים המלח והערבה". בתכנון החדש של אדריכל דגן מושלי נבלע המבנה המקורי מאחורי המבנה החדש, והתווספו לו תוספות שונות כשהבולטת בהן היא תוספת גדולה סביב המבנה ומגדל. קירות המבנה החדש עשויים טיח חלק ולא אבני לקט. האלמנט הבולט שהשתמר מהמבנה המקורי הוא הגג המרחף כמפרשים מעל המבנה וכן אבני הלקט לקירות.

"משכן תרבויות ים המלח", 1963, צילום באדיבות אדריכל פרדי כהנא

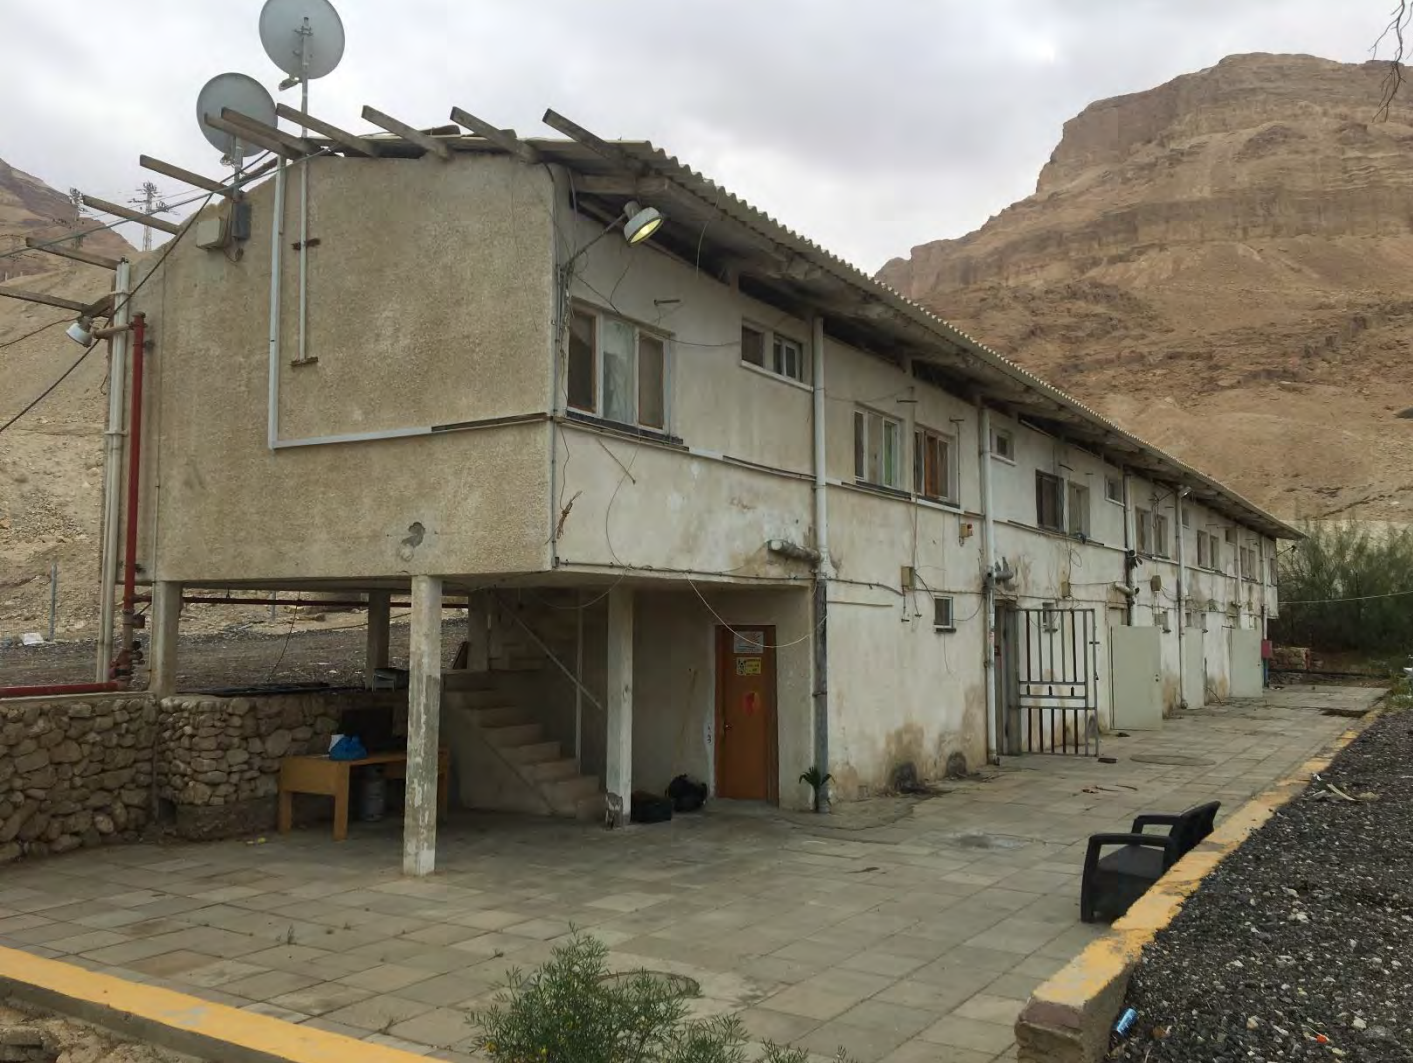
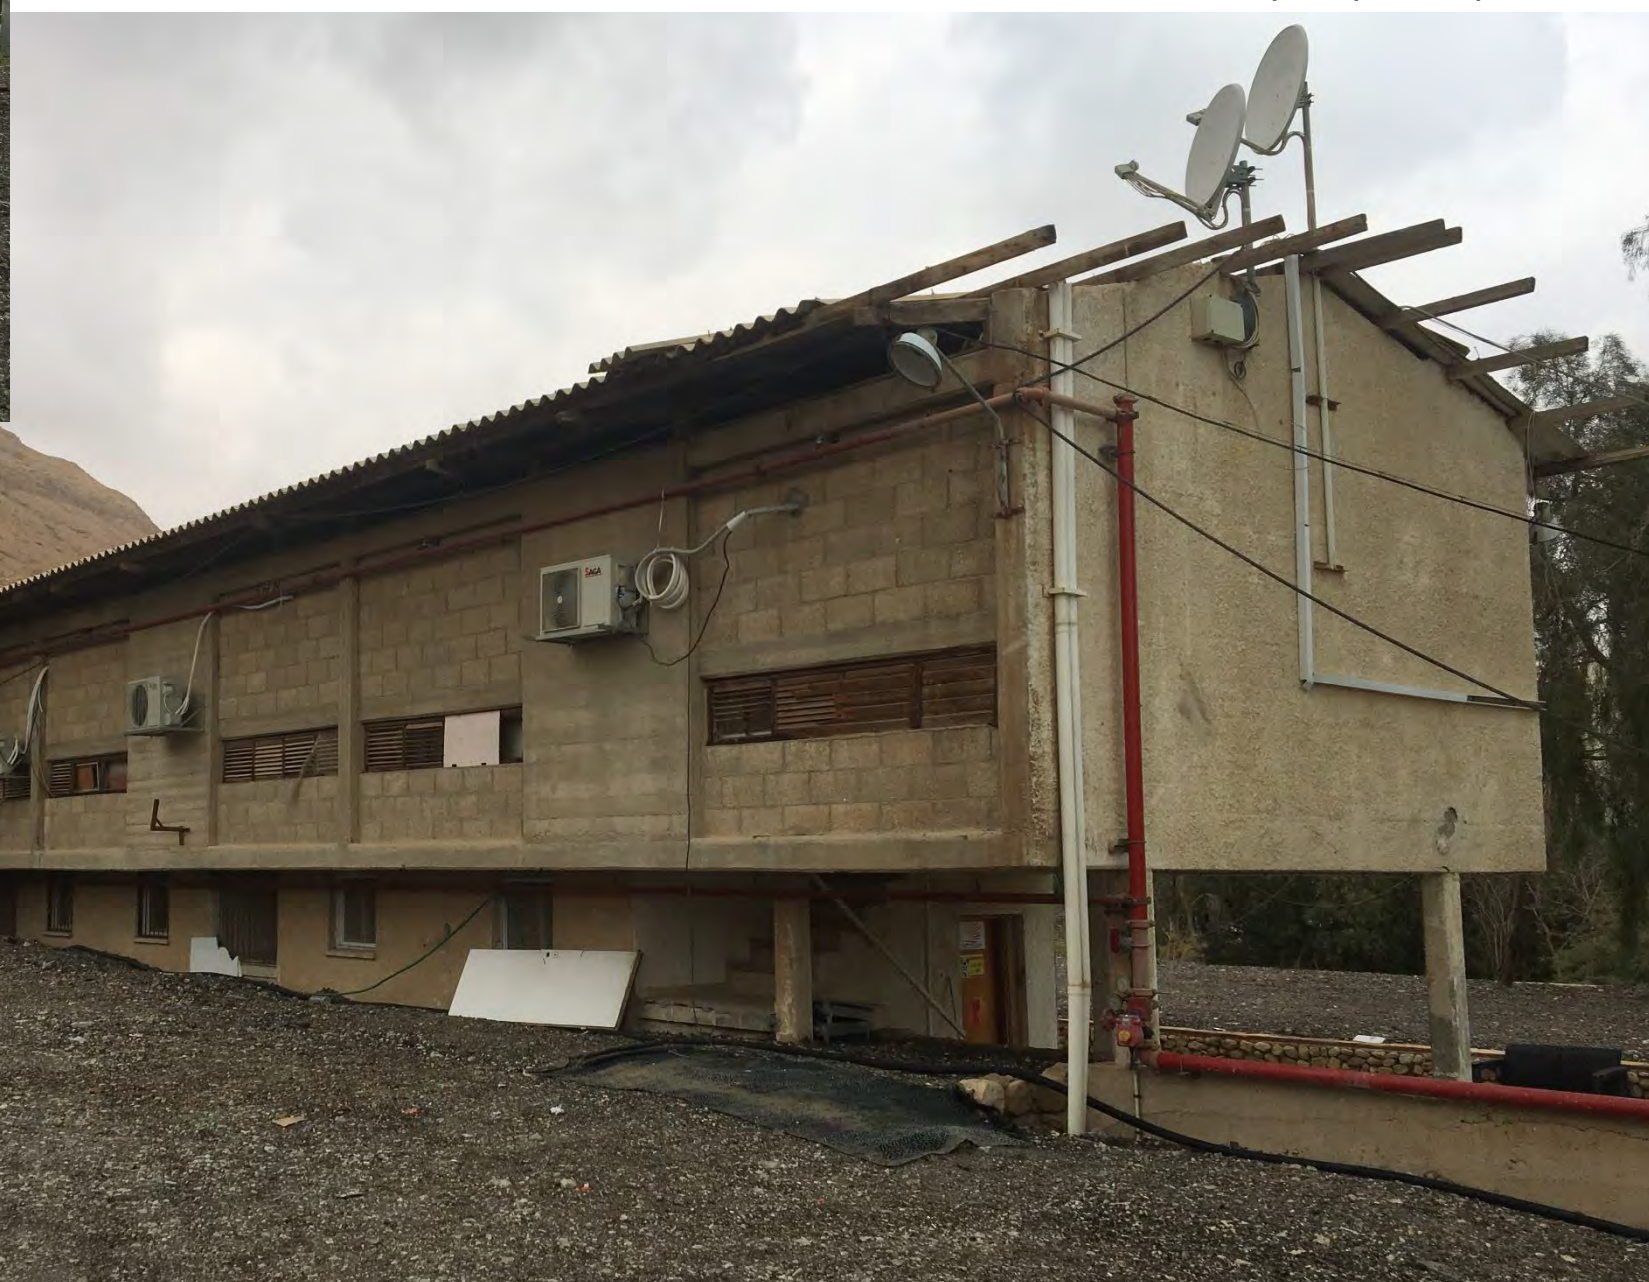
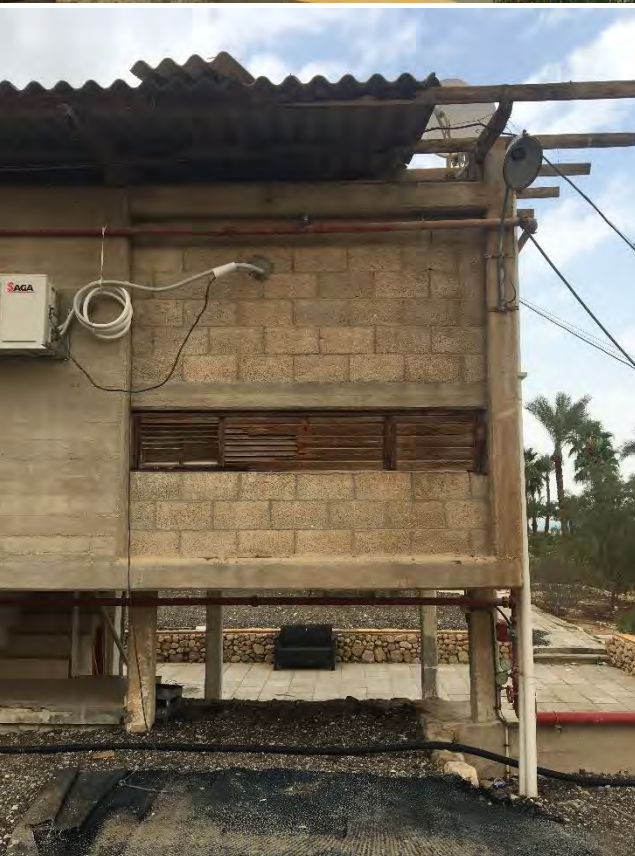
מלון עין בוקק (היום לאונרדו אין) תוכנן על ידי אדריכל יוקי גור. זהו המלון הראשון שנבנה בעין בוקק. בסוף שנות ה-50 של המאה ה-20, הוקם מלון עין בוקק בצריפים, ובתחילת שנות ה-60 עבר למבנה הקבע. המבנה עשוי בלוקי בטון חשוף, בסגנון הברוטליזם באדריכלות, וחלונות ארוכים וצרים בחלקו האחורי ברוח המודרניזם. גג המבנה הוא גג קל.

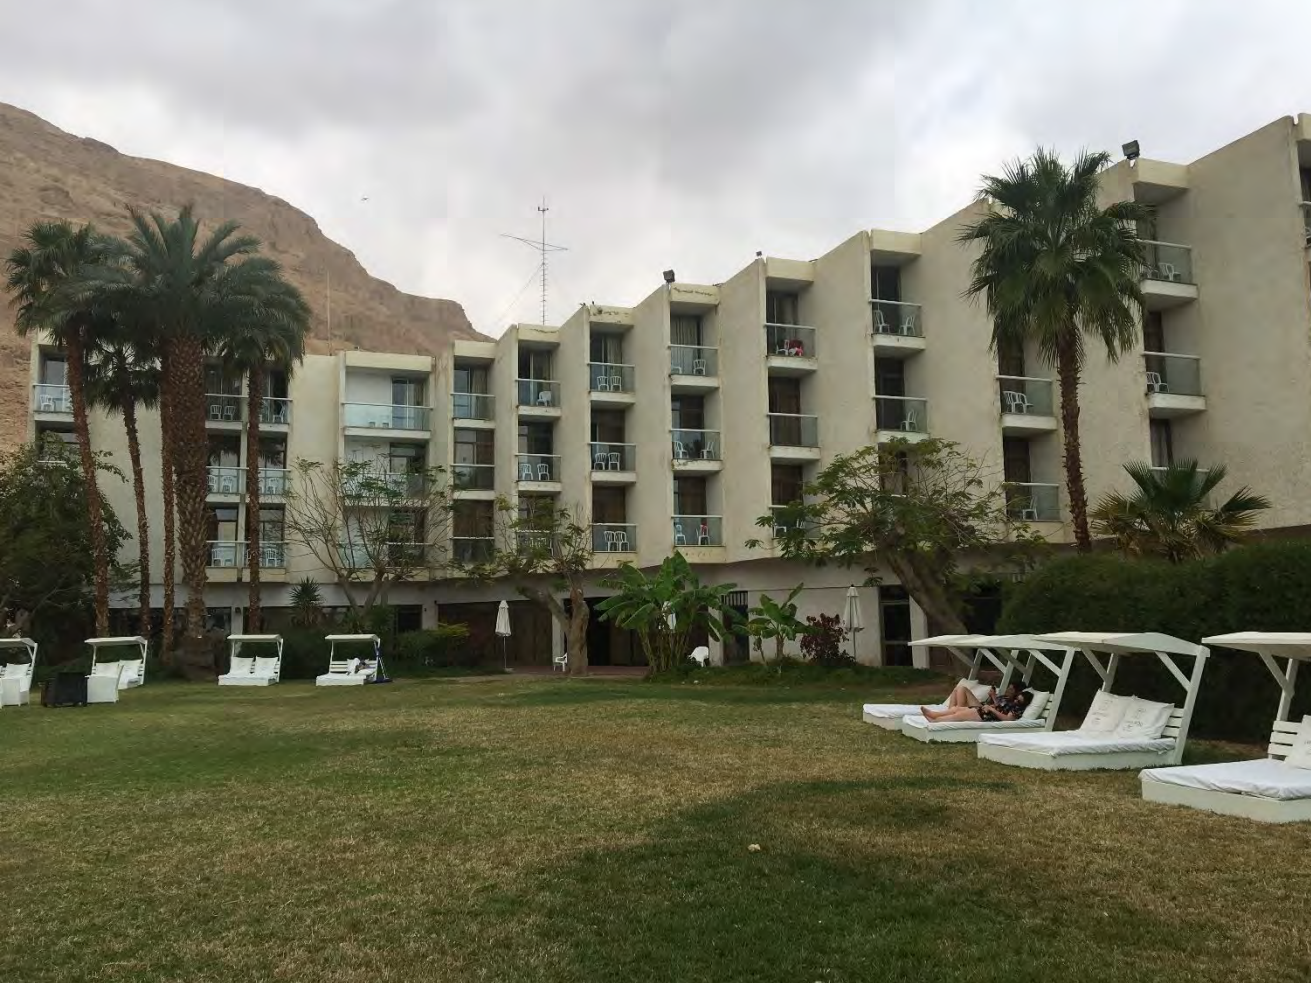
מלון עין בוקק (היום לאונרדו אין) תוכנן על ידי אדריכל יוקי גור. זהו המלון הראשון שנבנה בעין בוקק. בסוף שנות ה-50 של המאה ה-20, הוקם מלון עין בוקק בצריפים, ובתחילת שנות ה-60 עבר למבנה הקבע. המבנה עשוי בטון חשוף, בסגנון הברוטליזם באדריכלות.

חזית דרומית. צילום: דקל גודוביץ, מרץ 2017

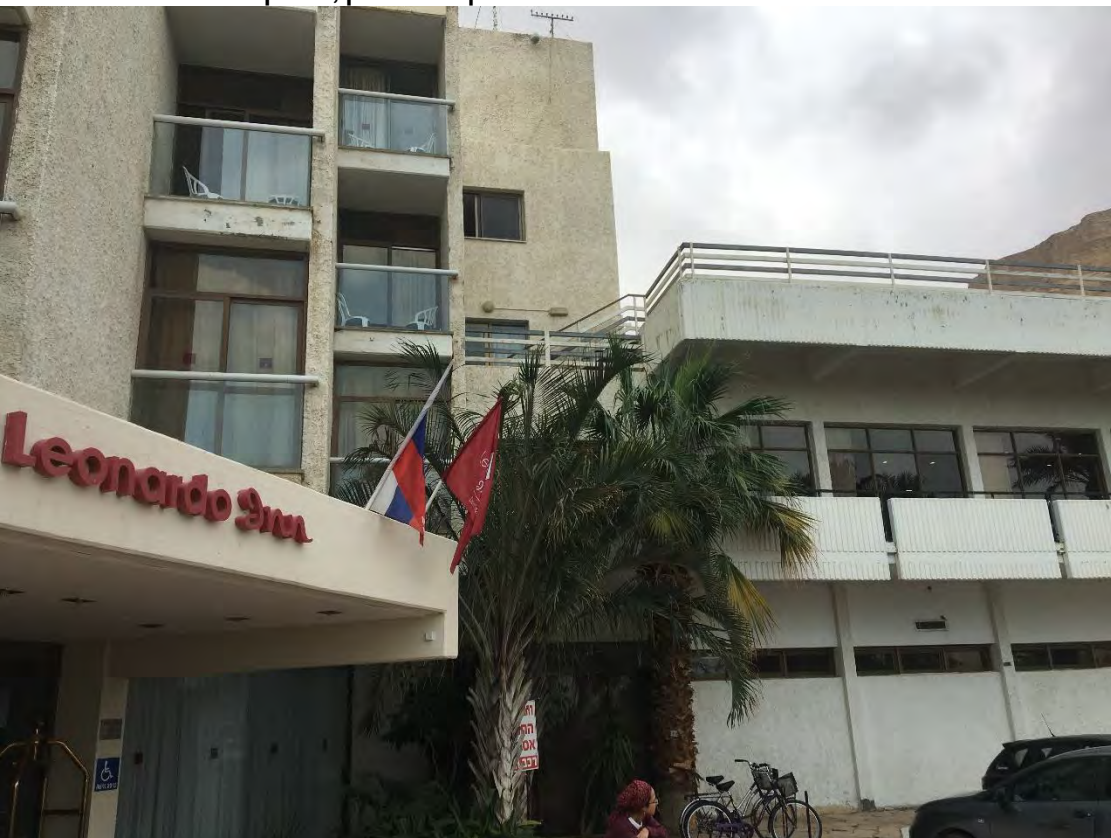
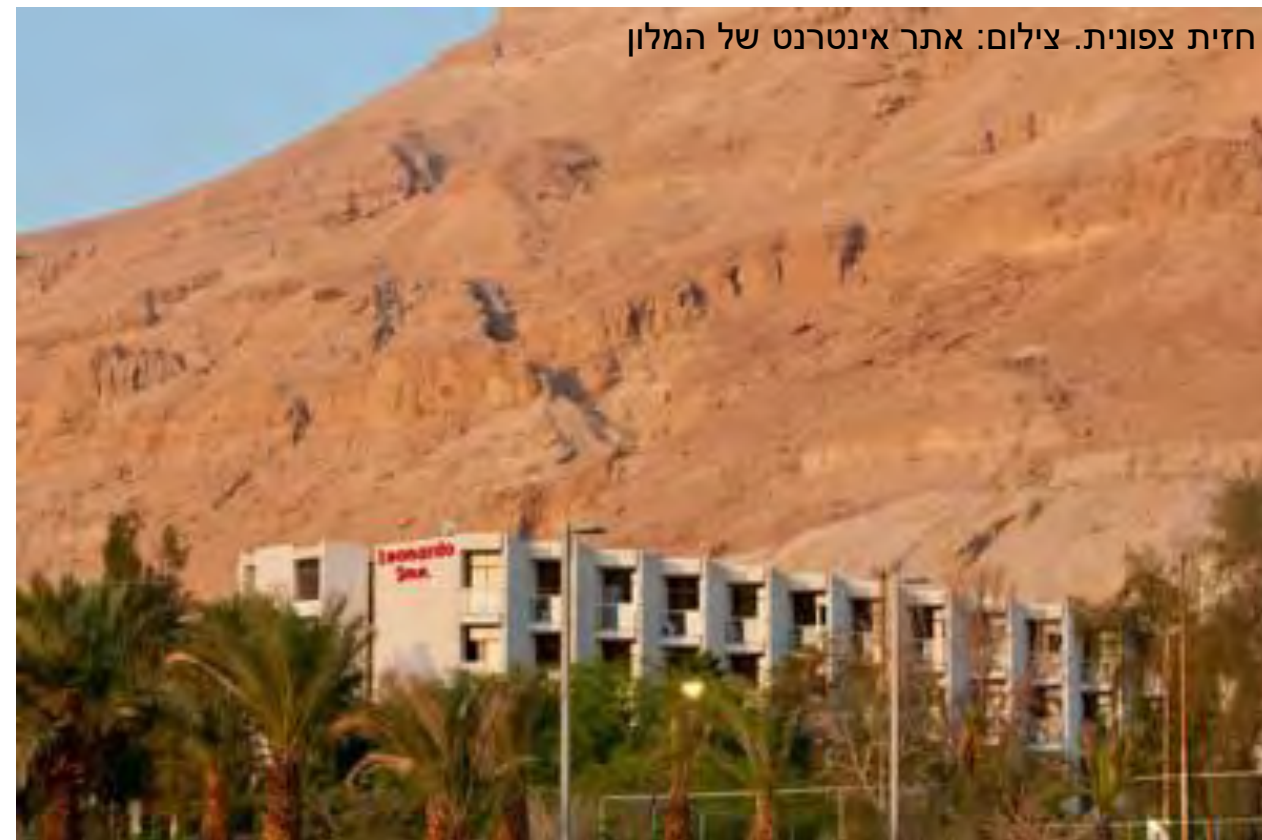
חזית צפונית. צילום: דקל גודוביץ, מרץ 2017

חזית צפונית. צילום: אתר אינטרנט של המלון

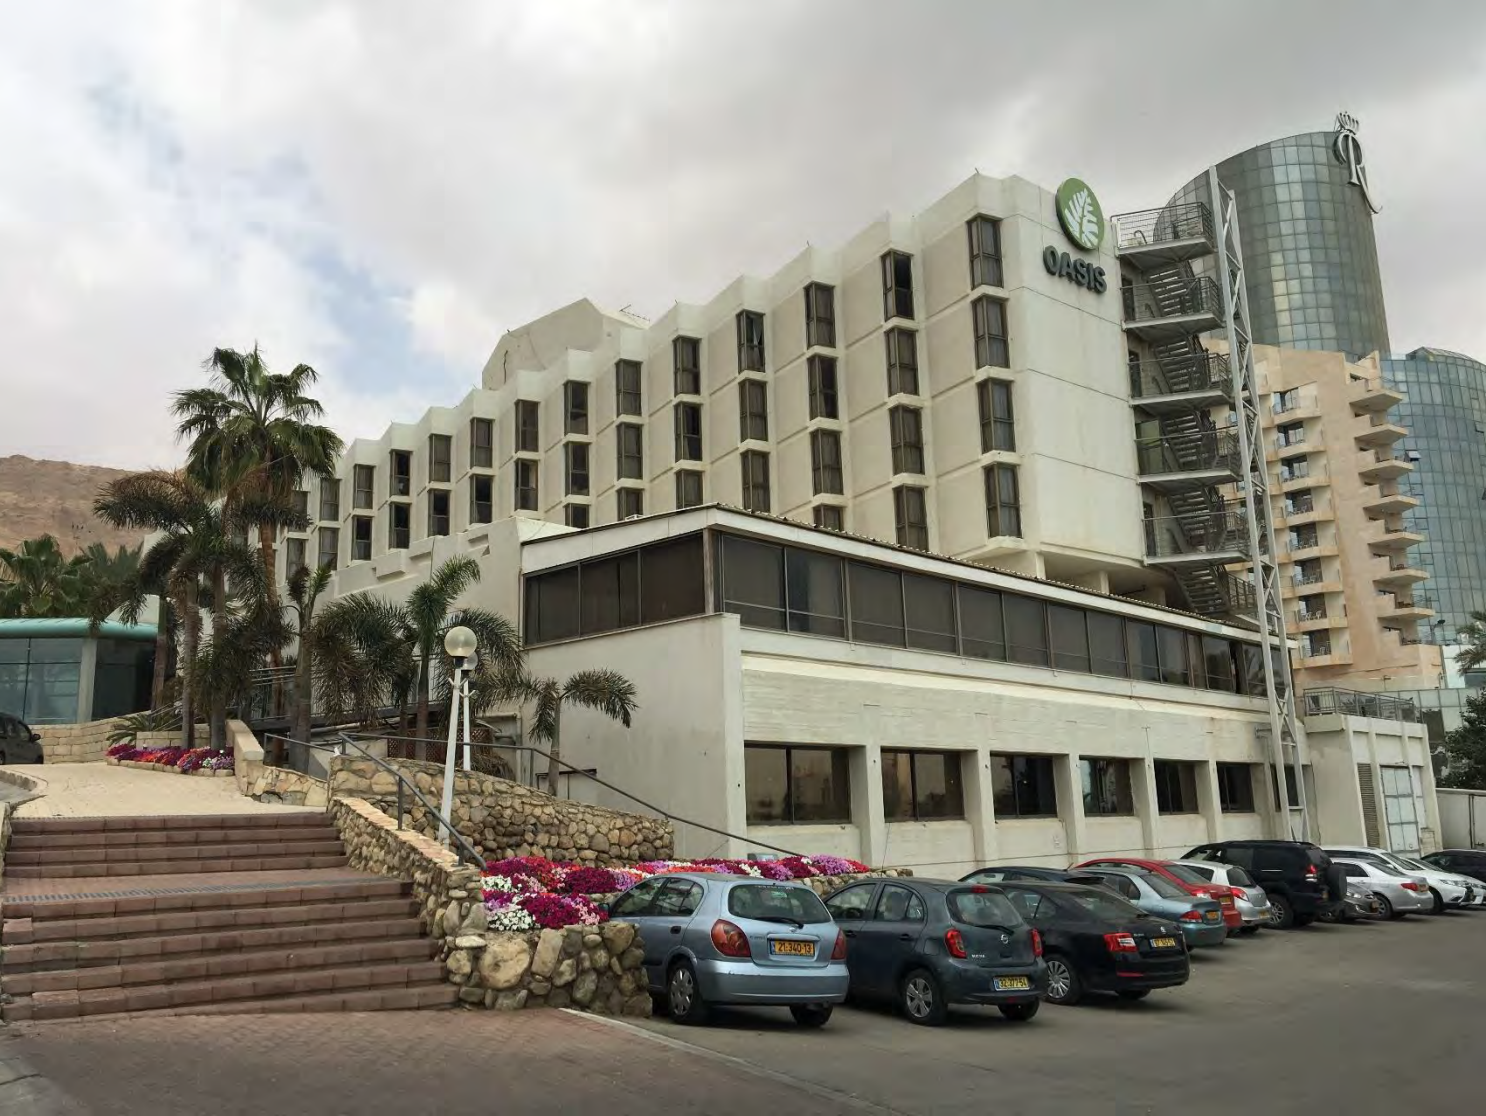
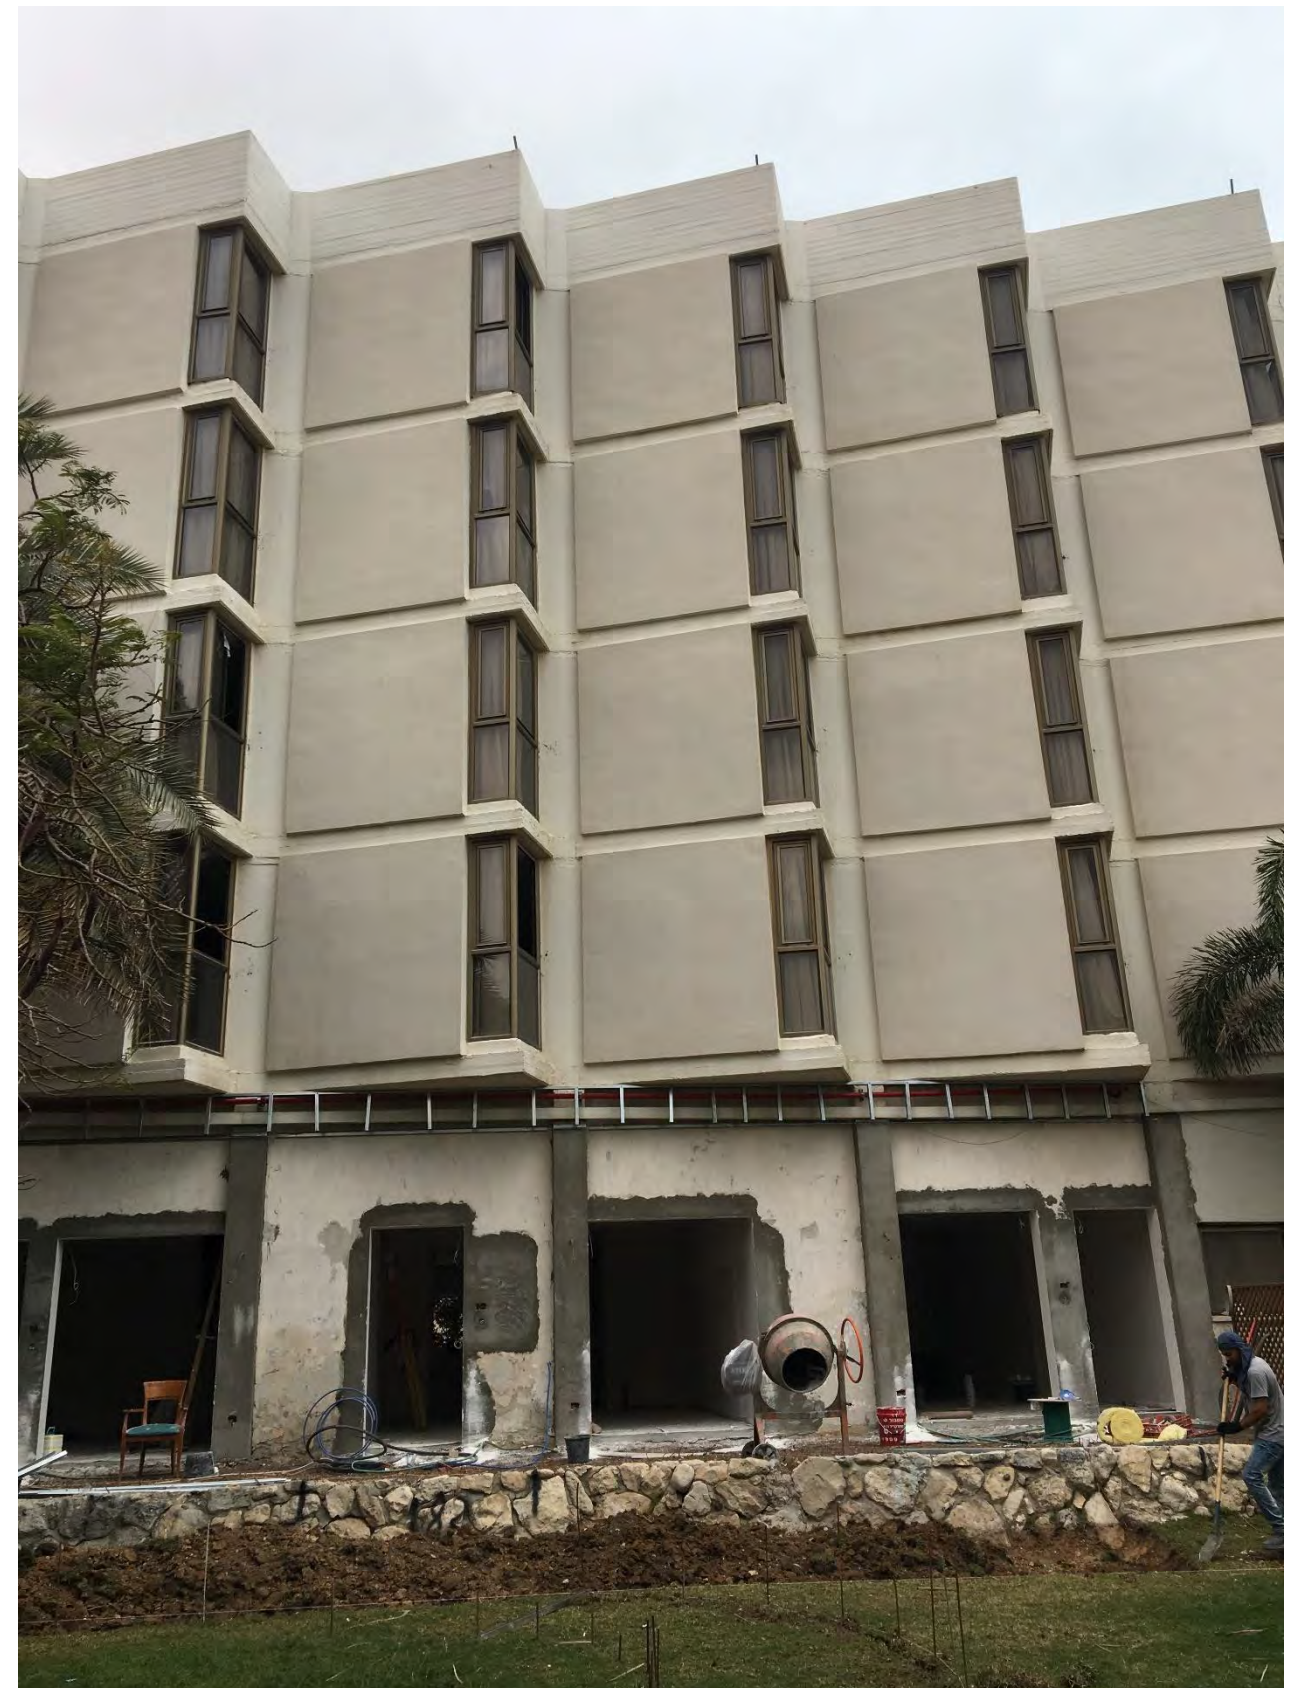
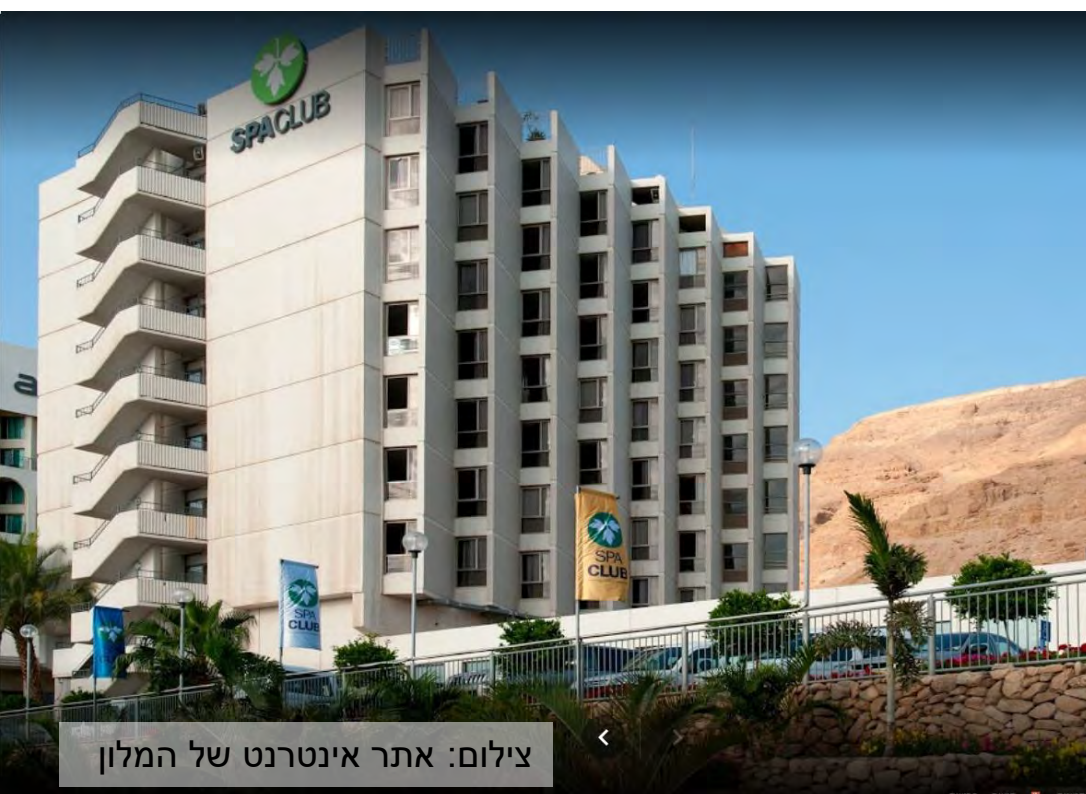
מלון גלי זוהר (לשעבר קרלטון והיום פרימה) הינו המלון השני שנבנה בנוה זוהר-עין בוקק. הוא הוקם ב- 1964 על ידי היזם היה גדעון בן צבי, והאדריכלים בנימין אידלסון, יעקב הרץ וגרשון צפור.

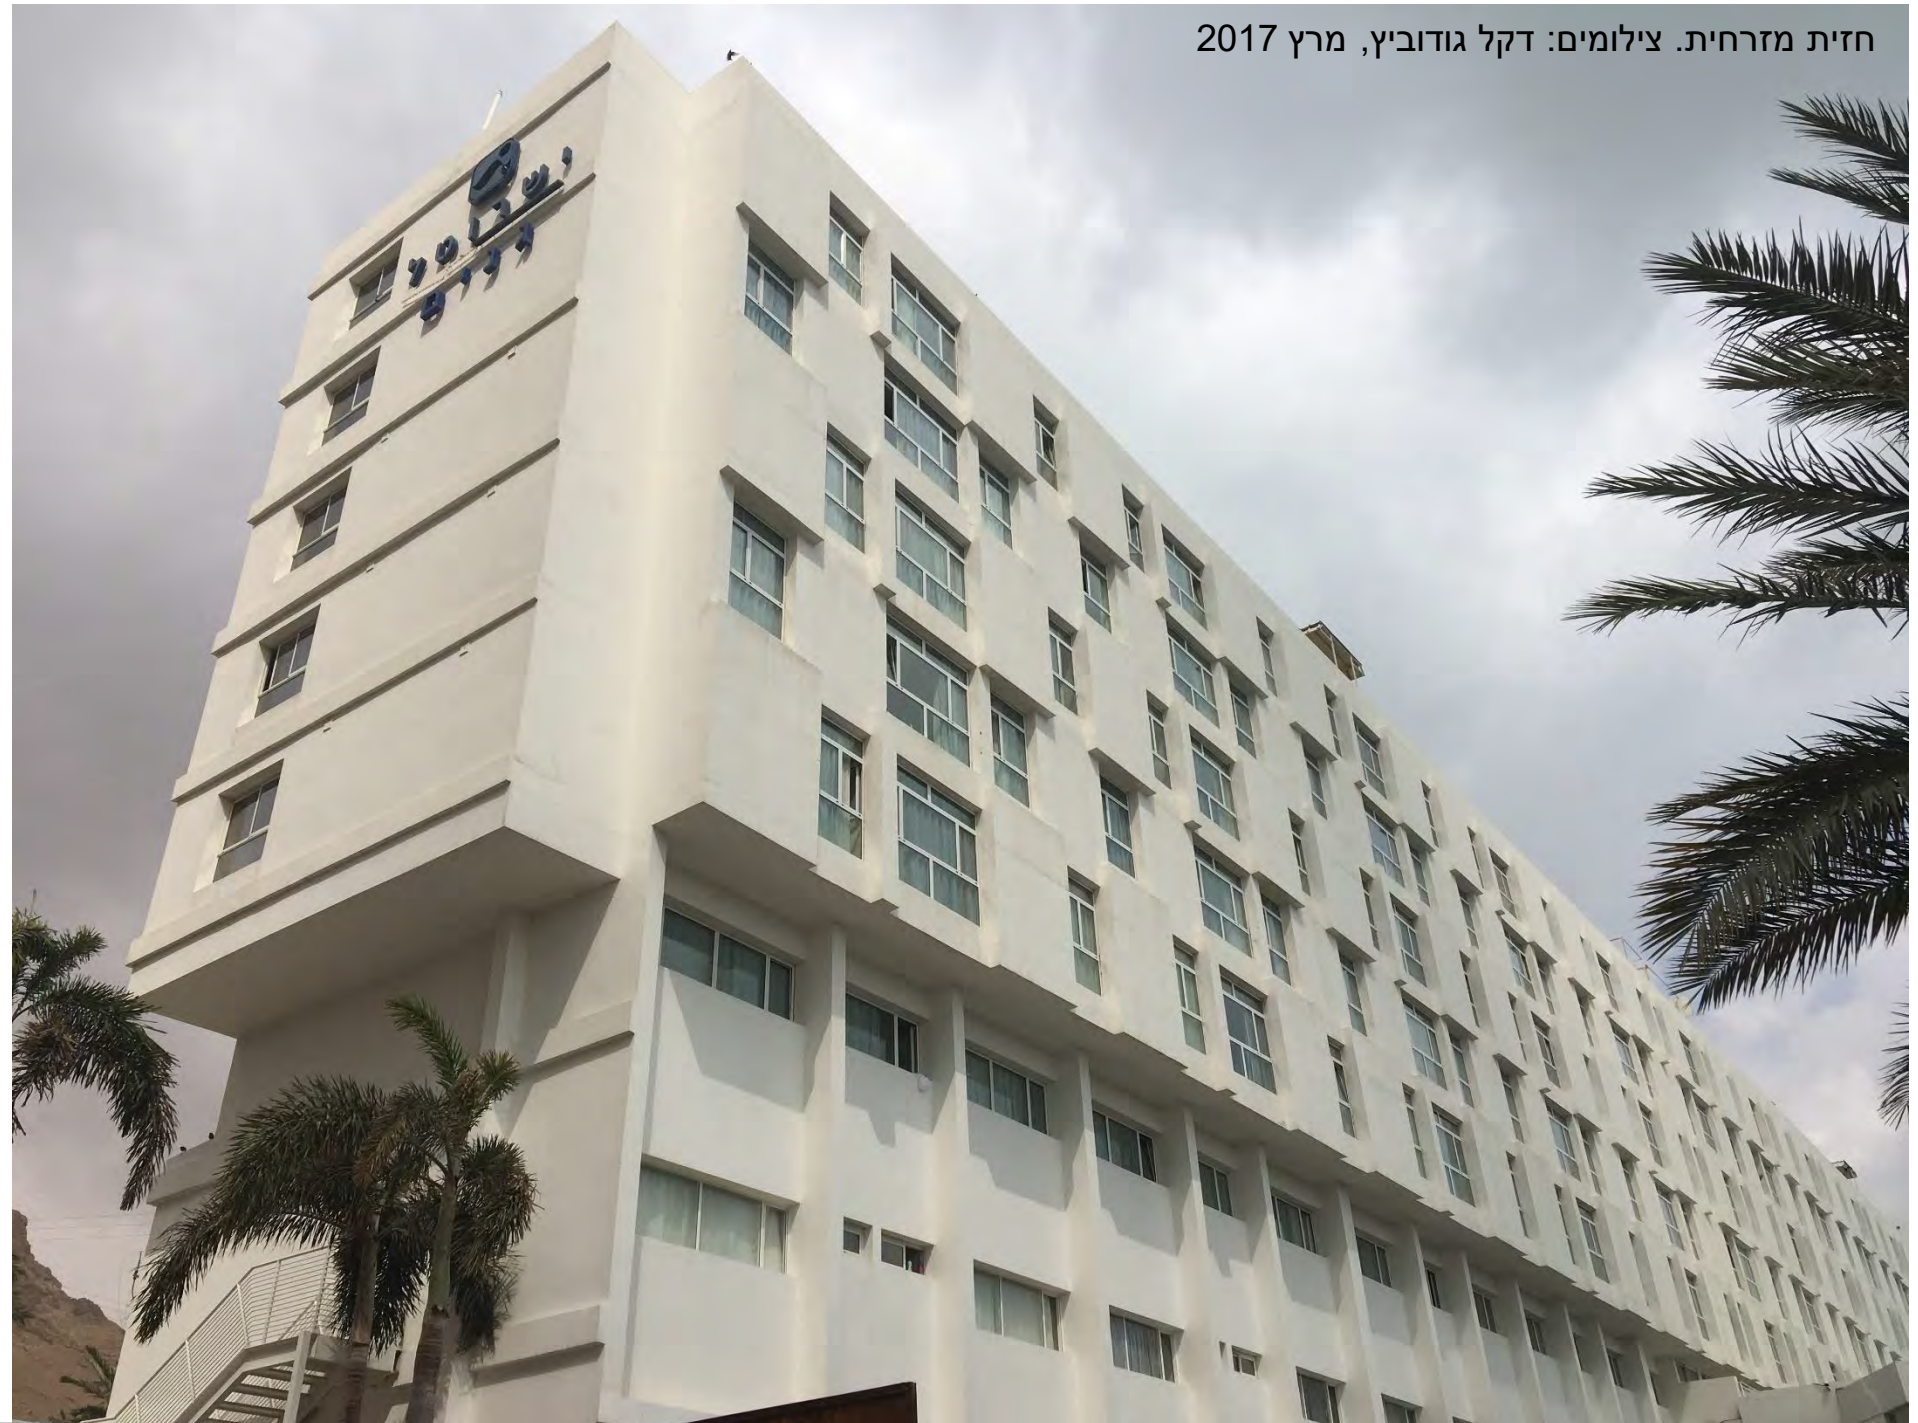
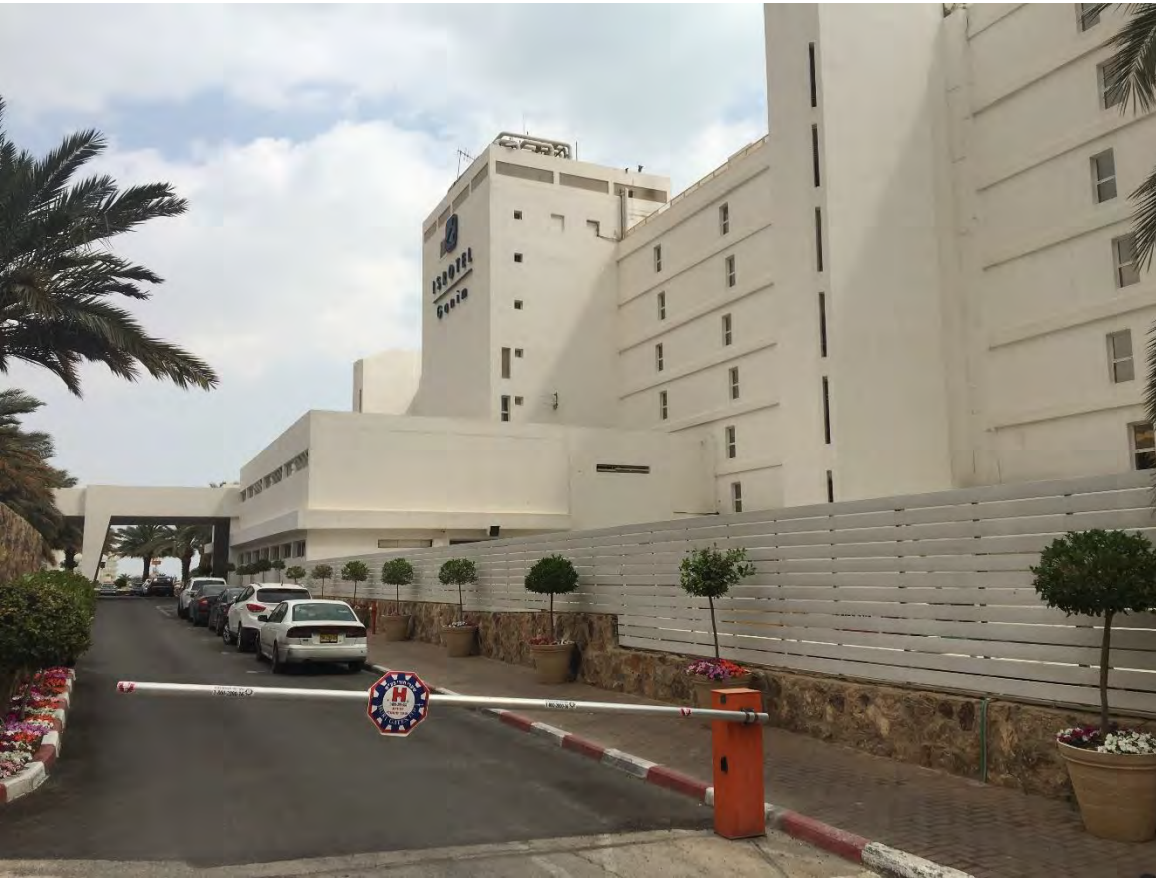
מלון גנים (היום ישרוטל גנים), הוא המלון הרביעי שנבנה באזור עין בוקק- נוה זוהר בשנות ה-70. זהו מלון ששימש כבית הארחה של ההסתדרות. הוא בנוי כבלוק מודרניסטי עם פתחים משתנים בגיאומטריה משתנה בחזית היוצרים עניין ומתח. במקור היה המבנה מחופה בטיח שפריץ, שהוחלט בשיפוץ שנעשה. במסגרת השיפוץ שבוצע לאחרונה על ידי משרד האדריכלים פייגין נשמרה החזית המקורית על פתחיה השונים, ומסגרות החלונות שהורכבו מחדש מאלומיניום במקום הישנות – שומרות אף הן על החלוקה המקורית (כך לפי אדריכל פייגין).

חזית מזרחית. צילומים: דקל גודוביץ, מרץ 2017

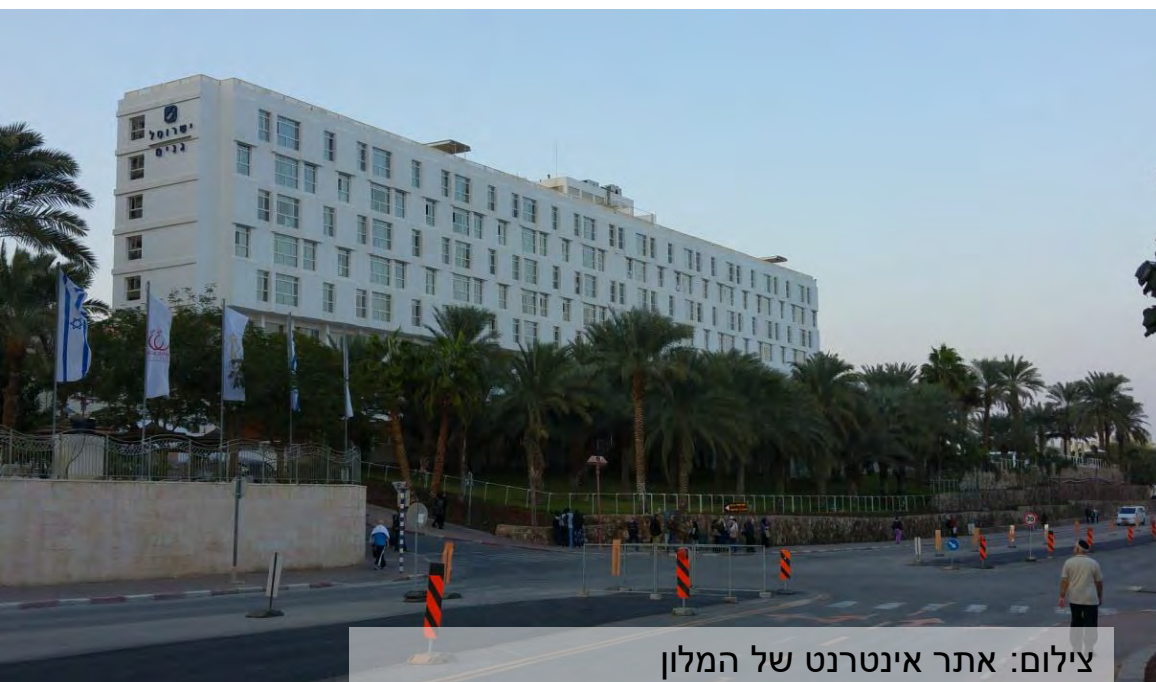
חזית מערבית. צילומים: דקל גודוביץ, מרץ 2017
